La frana di Molunghi

Monitoraggio strumentale convenzionale di esercizio

2004

Dott. Geol. Marco DEL SOLDATO

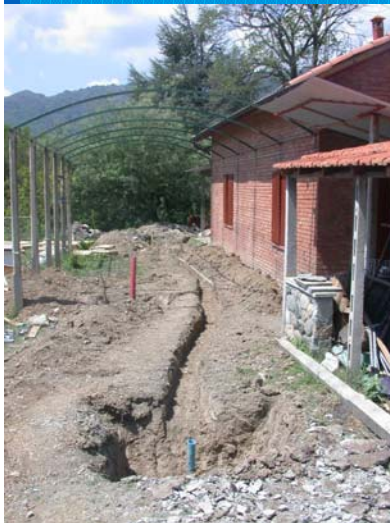
Tutti gli strumenti sono stati isolati con messa a terra e collegati tramite cassetteria di sicurezza interrata ...

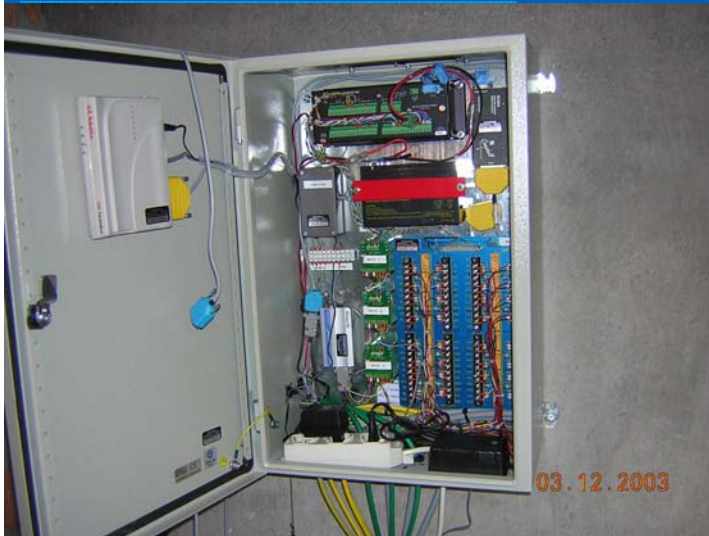
... ad un
**DATALOGGER
ADK10.**

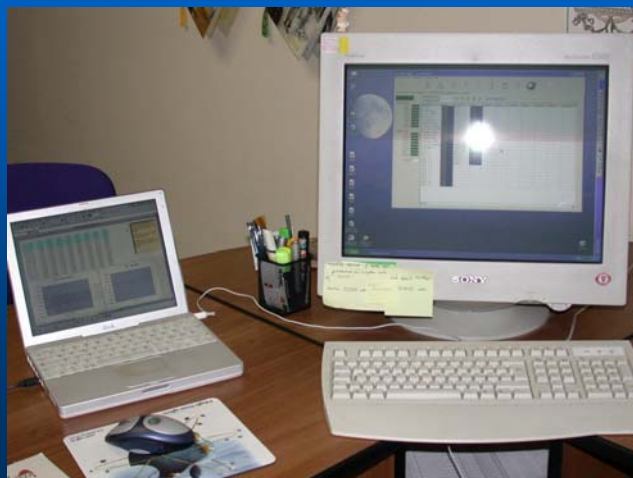
Computer remoto

I dati rilevati in continuo dagli strumenti di Molunghi sono trasmessi via *modem* a due computer dedicati presso gli uffici della Provincia: Servizio Piani di Bacino e Ufficio Tecnico - Servizio Viabilità ...

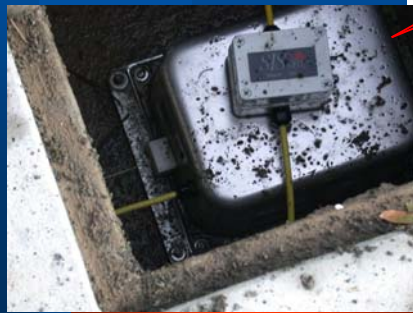
- n. 2 estensimetri a filo posti a cavallo dell'innesto e del ciglio di distacco della frana 2000-01;

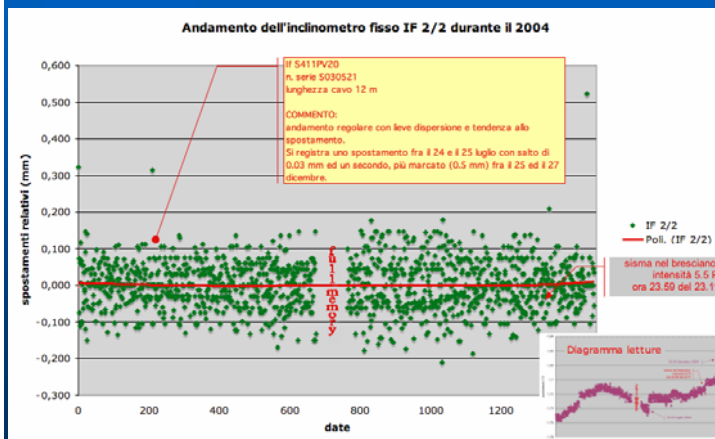
Colonna inclinometrica IF2/2

Andamento regolare con lieve dispersione e tendenza allo spostamento. Si registra uno spostamento fra il 24 e il 25 luglio con salto stimato in 0,03 mm ed un secondo, più marcato (0,5 mm) fra il 25 ed il 27 dicembre.

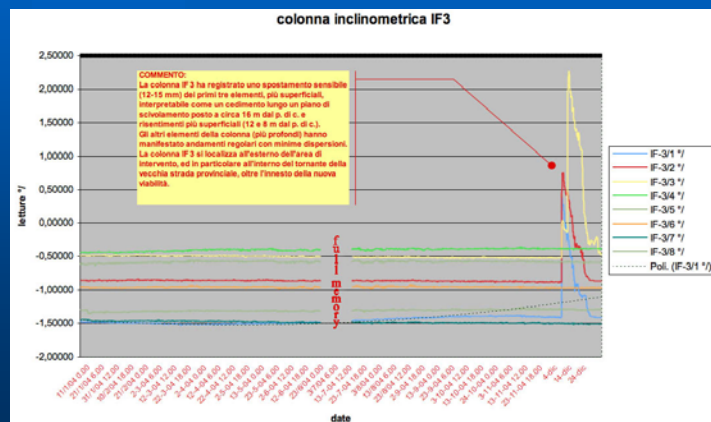
Colonna inclinometrica IF3

La colonna IF 3 ha registrato uno spostamento sensibile (12-15 mm) dei primi tre elementi, più superficiali, interpretabile come un cedimento lungo un piano di scivolamento posto a circa 16 m dal p. di c., e risentimenti più superficiali (12 e 8 m dal p. di c.). Gli altri elementi della colonna (più profondi) hanno manifestato andamenti regolari con minime dispersioni. La colonna IF 3 si localizza all'esterno dell'area di intervento, ed in particolare all'interno del tornante della vecchia strada provinciale, oltre l'innesto della nuova viabilità.

Gli altri elementi della colonna (più profondi) hanno manifestato andamenti regolari con minime dispersioni. La colonna IF 3 si localizza all'esterno dell'area di intervento ed in particolare all'interno del tornante della vecchia strada provinciale, oltre l'innesto della nuova viabilità.

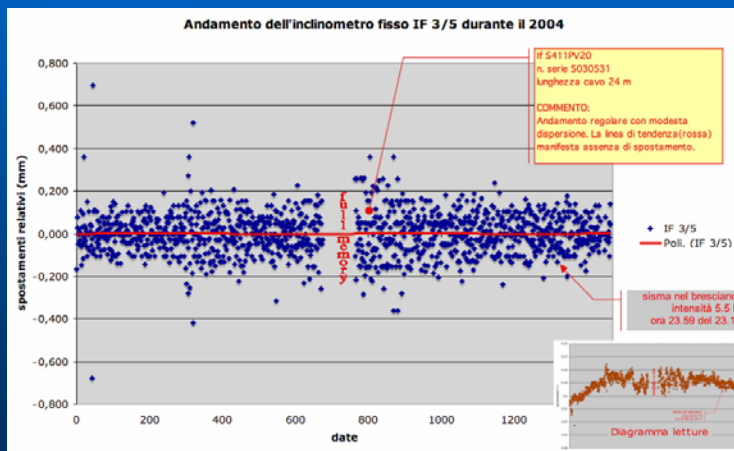
Colonna inclinometrica IF3/5

Andamento regolare con modesta dispersione. La linea di tendenza (rossa) manifesta assenza di spostamento.

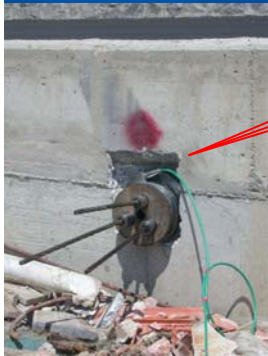
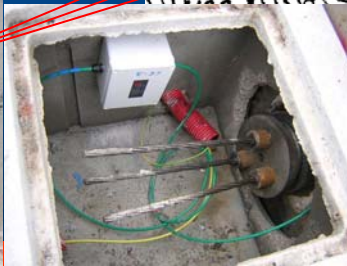
→ n. 3 celle di carico in corrispondenza di altrettanti tiranti c/o il nuovo innesto;

Le due celle di carico CC1 e CC2 hanno manifestato andamento estremamente regolare, con incrementi di carico modestissimi, evidenziando una sostanziale stabilità della struttura, confermata anche dall'andamento della colonna inclinometrica IF 1. Più attiva è risultata la cella CC3 il cui andamento sinusoidale sembra attenuare l'incremento di carico che ha registrato e che si attesta mediamente su 15-18 KN, con tendenza ad ulteriore incremento. L'incremento più consistente di tensione si è manifestato in concomitanza con il periodo aprile-agosto, quello tendenzialmente più siccitoso (cioè dopo le ultime precipitazioni consistenti).

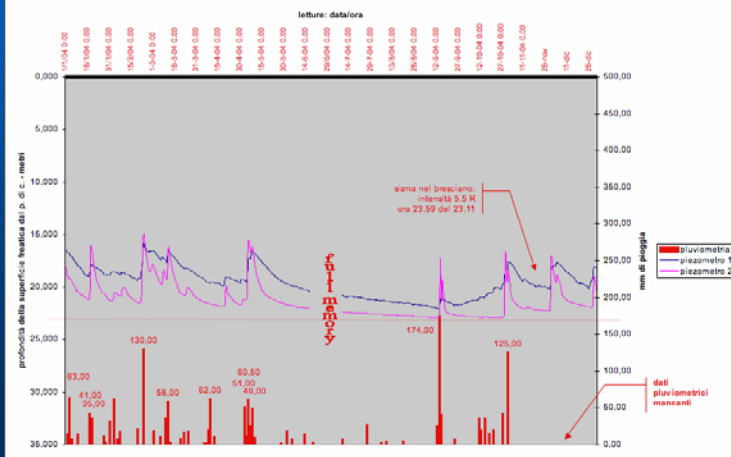
Piezometri

Escursione della superficie freatica in correlazione alla piovosità locale
Dati anno 2004

Il dato sostanziale ed essenziale che emerge dall'esame comparato fra i diagrammi piezometrici (escursione della superficie freatica) ed i dati di pioggia rilevati localmente è la loro perfetta rispondenza, associata a tempo di risposta immediato (pochissime ore) ed innesco dell'incremento di falda al di sopra dei 38 mm di pioggia caduta.
